COMUNE DI MORCIANO DI LEUCA

PIANO REGOLATORE DEL PORTO DI TORRE VADO

ANALISI DELLE CRITICITA'

Tav. **D**

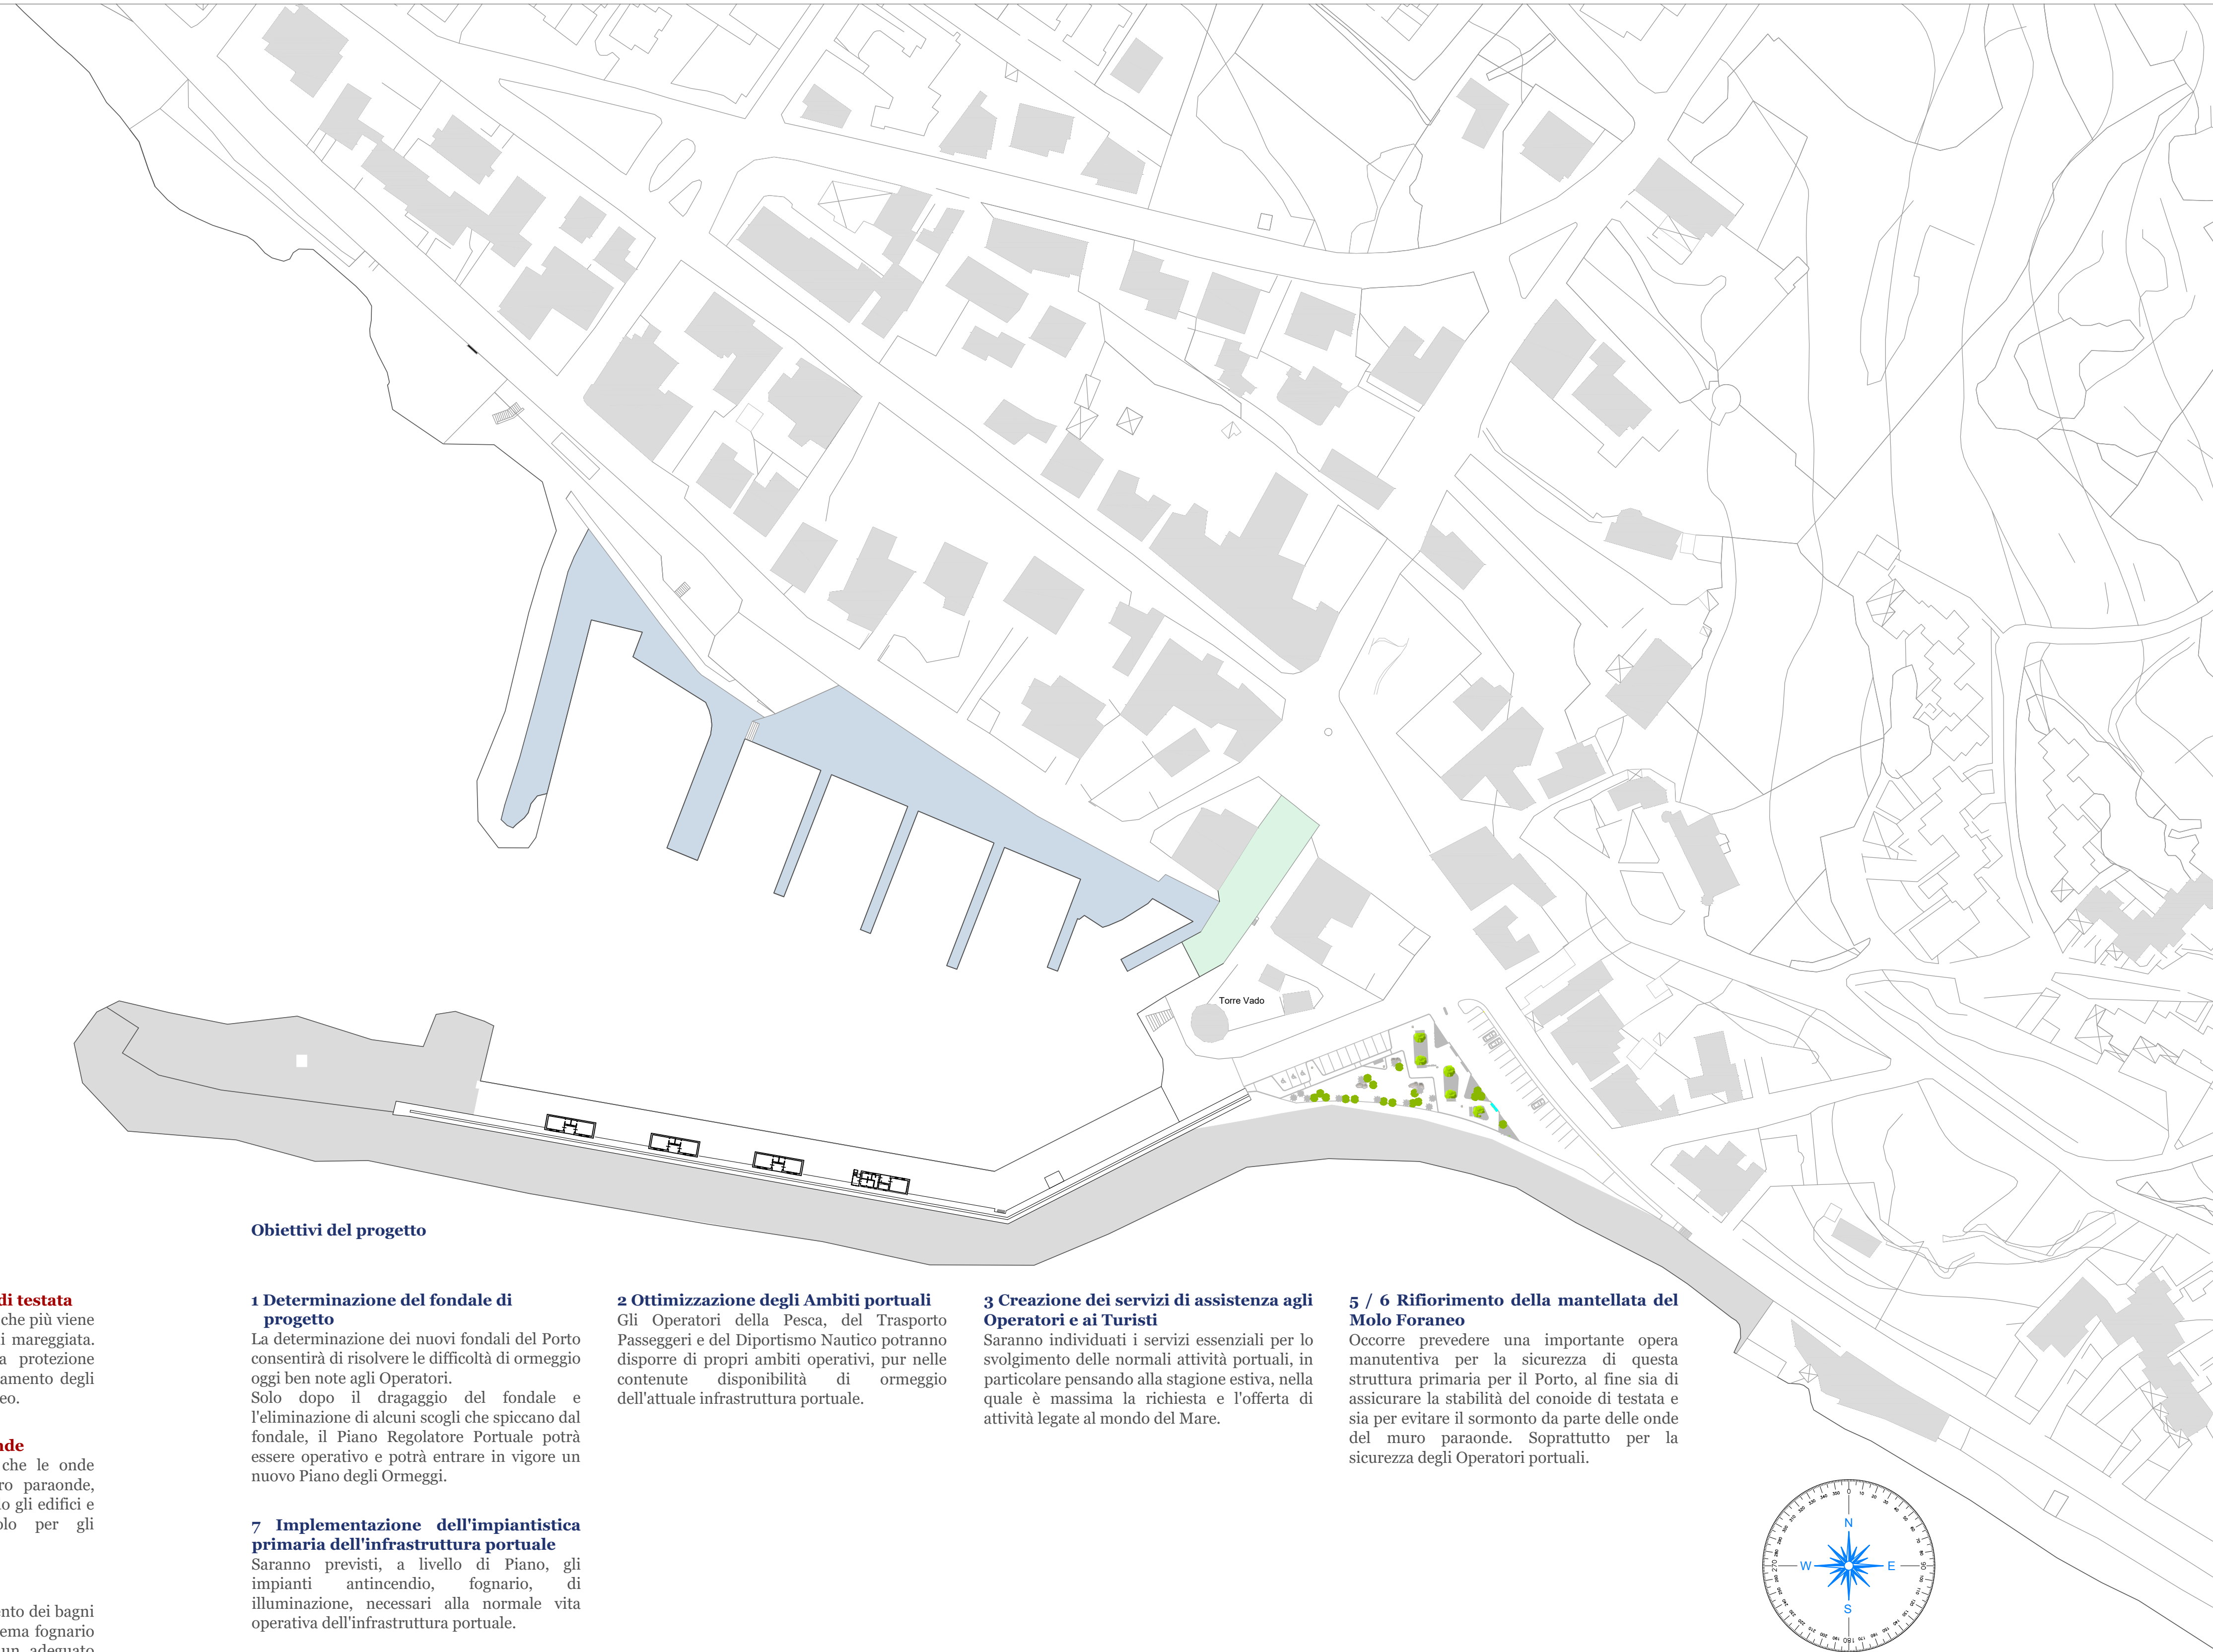
**1 Imbonimento dei fondali**

L'ingresso della sabbia proveniente dalle spiagge a nord del porticciolo, ha prodotto l'innalzamento del fondale dello specchio acqueo interno. Ciò riduce l'operatività dell'infrastruttura portuale, poiché alcuni ormeggi non sono utilizzabili per le imbarcazioni cui dovrebbero essere destinati.

**2 Sovrapposizione degli ambiti operativi**

La banchina e gli ormeggi disposti lungo il Molo Foraneo presentano una successione di imbarcazioni destinate alla Pesca, al trasporto Passeggeri, al Dilettantismo Nautico senza una separazione di spazi e di funzioni. Con intralci e sovrapposizioni che influenzano negativamente l'operatività delle funzioni e la sicurezza dei Turisti.

**3 Carenza di servizi di assistenza agli Operatori e ai Turisti**

Non vi sono servizi igienici nel Porto. Non vi è alcun punto di assistenza ai molti Turisti che noleggiare le imbarcazioni o ne hanno di proprie o che si imbarcano per la visita alle Grotte di S.M. di Leuca.

**4 Apertura dell'imboccatura portuale alle mareggiate provenienti dal IV quadrante**

L'apertura verso Nord Ovest dell'imboccatura portuale non solo provoca, durante le mareggiate provenienti dal IV quadrante, una considerevole agitazione ondosa all'interno del bacino portuale, ma consente anche ai sedimenti trascinati dal moto delle onde, di accumularsi nelle zone più interne del Porto.

**5 Smottamento del Conoide di testata**

È l'elemento delle opere foranee che più viene sferrato dalla forza delle onde di mareggiata. La mancanza di una adeguata protezione provoca il progressivo depauperamento degli scogli che ne costituiscono il nucleo.

**6 Sormonto del muro paraonde**

Durante le mareggiate accade che le onde trascinino al di sopra del muro paraonde, invadendo la banchina investendo gli edifici e creando situazioni di pericolo per gli Operatori portuali.

**7 Carenze impiantistiche**

Si riscontra il mancato collegamento dei bagni dei fabbricati per la Pesca al sistema fognario dinamico urbano; l'assenza di un adeguato sistema antincendio e di un numero congruo di pali per la pubblica illuminazione.

La determinazione dei nuovi fondali del Porto consentirà di risolvere le difficoltà di ormeggio oggi ben note agli Operatori. Solo dopo il dragaggio del fondale e l'eliminazione di alcuni scogli che spiccano dal fondale, il Piano Regolatore Portuale potrà essere operativo e potrà entrare in vigore un nuovo Piano degli Ormeggi.

Saranno previsti, a livello di Piano, gli impianti antincendio, fognario, di illuminazione, necessari alla normale vita operativa dell'infrastruttura portuale.

Gli Operatori della Pesca, del Trasporto Passeggeri e del Dilettantismo Nautico potranno disporre di propri ambiti operativi, pur nelle contenute disponibilità di ormeggio dell'attuale infrastruttura portuale.

Saranno individuati i servizi essenziali per lo svolgimento delle normali attività portuali, in particolare pensando alla stagione estiva, nella quale è massima la richiesta e l'offerta di attività legate al mondo del Mare.

Occorre prevedere una importante opera manutentiva per la sicurezza di questa struttura primaria per il Porto, al fine sia di assicurare la stabilità del conoide di testata e sia per evitare il sormonto da parte delle onde del muro paraonde. Soprattutto per la sicurezza degli Operatori portuali.
